# Protokol o stavu vozidla

Protokol o stavu vozidla č.: 170344

## Škoda - Octavia Sedan - 1.6 TDi 85kW Style

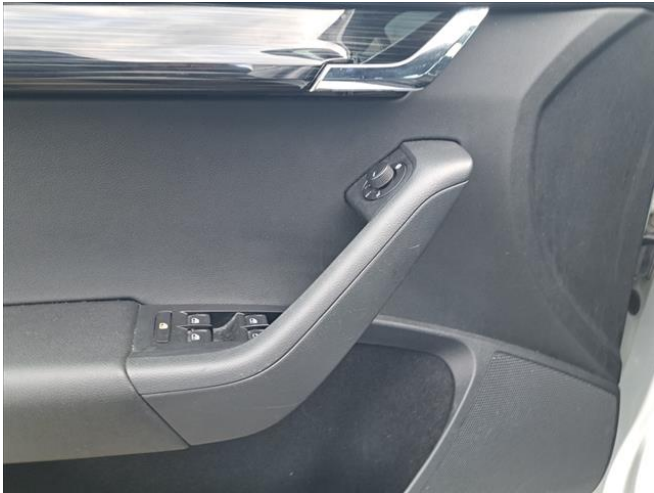
Poškození

Nastartované, pojezdové. Plánovaná Prohlídka za 19700 km/253 dní, Výměna oleje za 29900 km/703 dní. Dále: Malá promáčklina: PZ blatník nahoře 1x. Nepatrná promáčklina: PZ blatník delší + PP práh/nástup + PZ dveře + 5té dveře oděrky/drobně podřené. Př část vozidla drobně oprýskaný lak od kamínků. Stav mírně horší odpovídající kilometrovému proběhu, době provozu a způsobu užívání. Na příslušenství karoserie a interiéru drobné provozní oděrky včetně: Př+Z nárazník + PP+PZ opěrák sedadla + LP tapecírunk dveří madlo oděrky/drobně podřené. Č sklo drobně posekané. LP dolní palubka díra po dodělaném spínači zakryté. Provedeno měření laku karosérie: Př kapota 118μ, LP blatník 118μ, LP dveře 126μ, LZ dveře 197μ, LZ blatník 164-244μ, Z víko 126μ, PZ blatník 124μ, PZ dveře 121μ, PP dveře 123μ, PP blatník 119μ, střecha 129μ. Podrobněji stav vozu viz přiložené znalecké ocenění a fotodokumentace.
